視点場⑫「ゴホンマル」下段曲輪

② 樹木の伐採

(2) 動線（散策路）

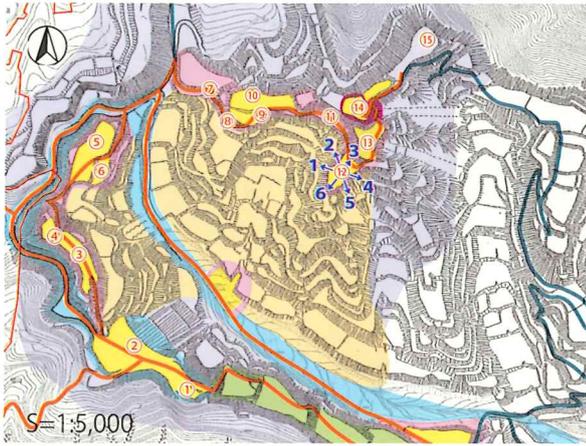
城の中核周辺の曲輪で、発掘調査では柱穴跡が複数検出されている。視点場のある曲輪及び周辺の斜面に植林のスギが分布している。

現在はスギにより日陰になっているため、地面を覆う草の背丈が低く、春から秋にかけて眺望環境が大きく変化しない場所である。

切岸や曲輪など地形の明確化を図るため、視点場周辺のスギを伐採、整理する。また今後、スギが成長するとその根が遺構を壊す可能性があるため、遺構保護の観点から平場のスギは皆伐する。なお、樹木の整理とあわせて⑬「ゴホンマル」との間の斜面近くに「切岸」の説明板を設置する。

整備後は、スギの伐採による植生の変化に注意する。

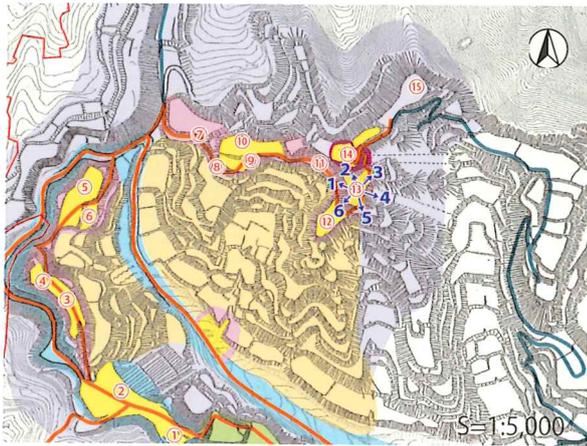
視点場⑬ 「ゴホンマル」

山頂「八幡座」の一段下に位置し城の中核の一部を占める。「ゴホンマル」と呼ばれ、発掘調査で主殿とみられる建物跡が確認された。

⑫同様にスギが分布しているため、平場のスギは皆伐し、周辺斜面のスギも地形の顕在化や眺望確保のため伐採、整理を行う。

スギの伐採後は植生の変化に注意しながら管理を行う。

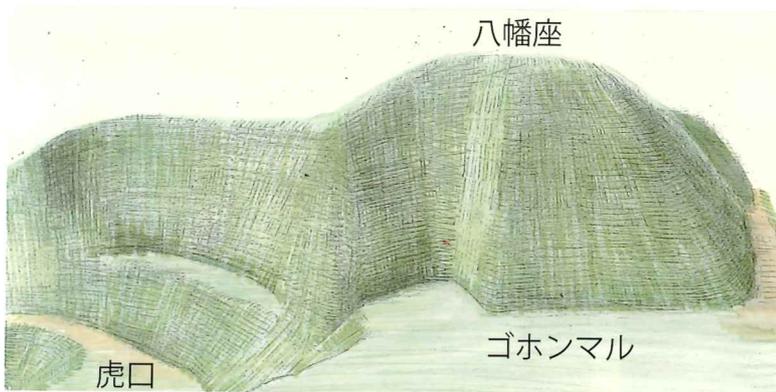
視点場⑬ 「ゴホンマル」の地形イメージ

現況

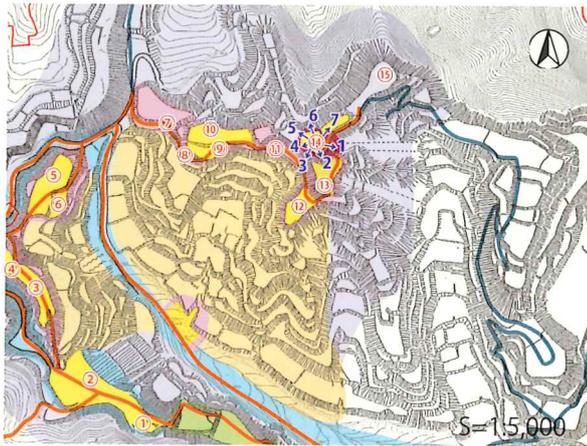
視点場⑭「八幡座」

山頂「八幡座」では発掘調査で確認された建物跡等の立体表示と虎口の整備を行う。

現在は曲輪の四方が樹木に囲まれ見通しが利かないため、楯山公園を見通せるように支障となる樹木を整理する。また、地形が分かるように視点場の南から西に広がるスギなどを伐採する。虎口付近に分布するクヌギは、遺構の復元に支障をきたすものを伐採する。

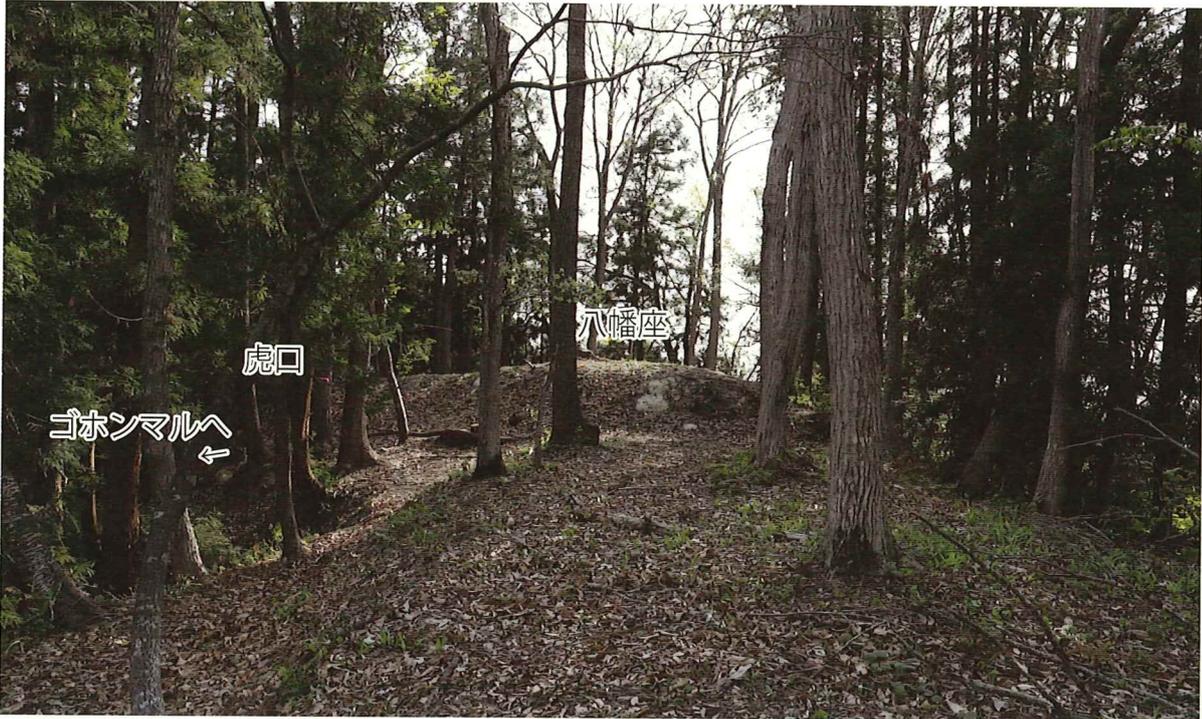
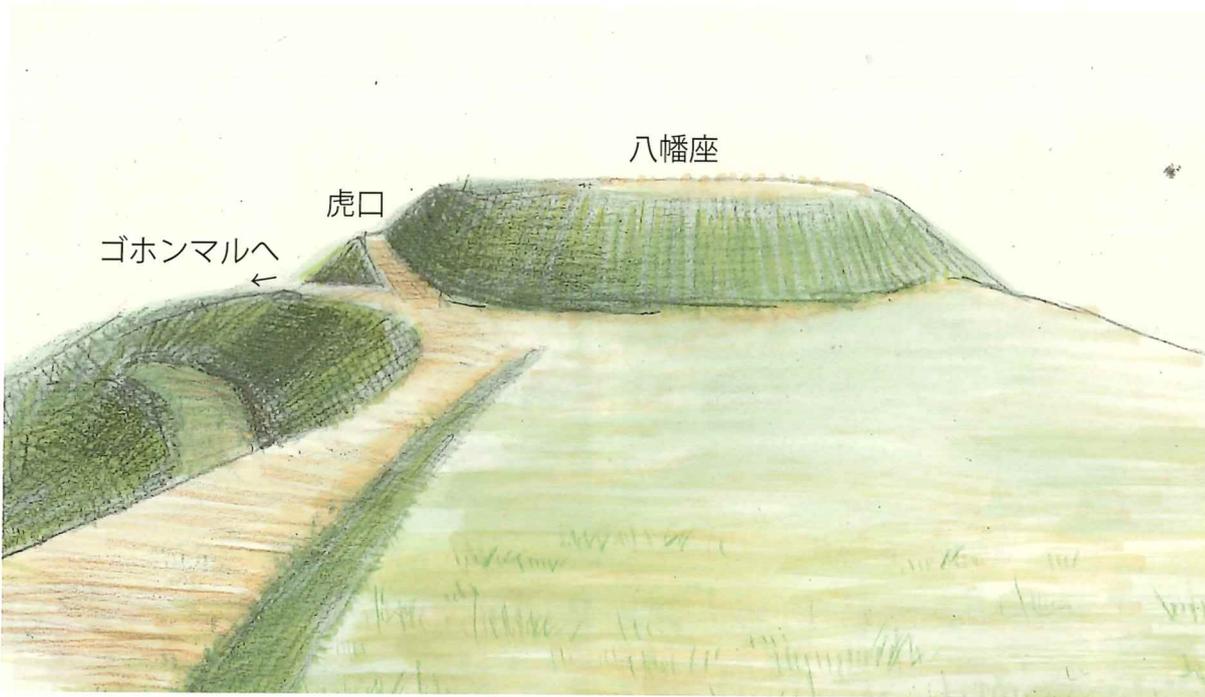
視点場⑭「八幡座」地形のイメージ

(現況)

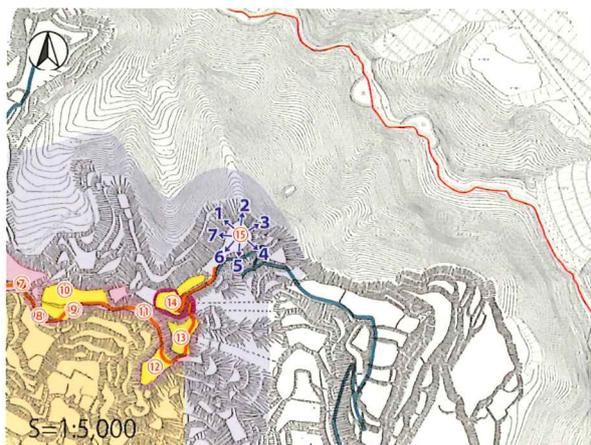
視点場⑮「八幡座」北東曲輪

「八幡座」北東の尾根に張り出した曲輪である。早春や晩秋は、山城北側の防御を構成する檜木沢や、檜木沢の対岸に位置する松川橋跡、山形自動車道路まで見通すことができる。

視点場のある曲輪では、これまでも枯損木の伐採を行ってきたが、現在もコナラなどの枯損木が残っている。これらの伐採、整理を行って、視点場付近の環境を改善する。

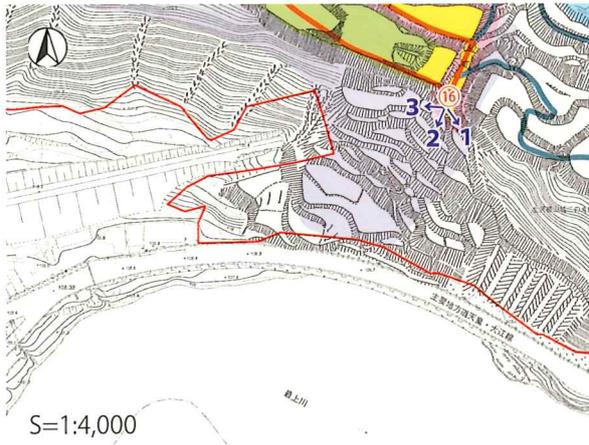
視点場⑩堀切

蛇沢南側の尾根を分断する堀切（箱堀）である。最上川沿いから登る登城路はこの堀切の底を通ると考えられる。最上川を眼下に眺められる場所だが、夏季は植物が茂って眺望が利かない。眺望を阻害する植物を整理して最上川を望めるようにするとともに、堀切の形状が明確になるよう刈り払いを行う。ただし、裸地化しないよう留意する。

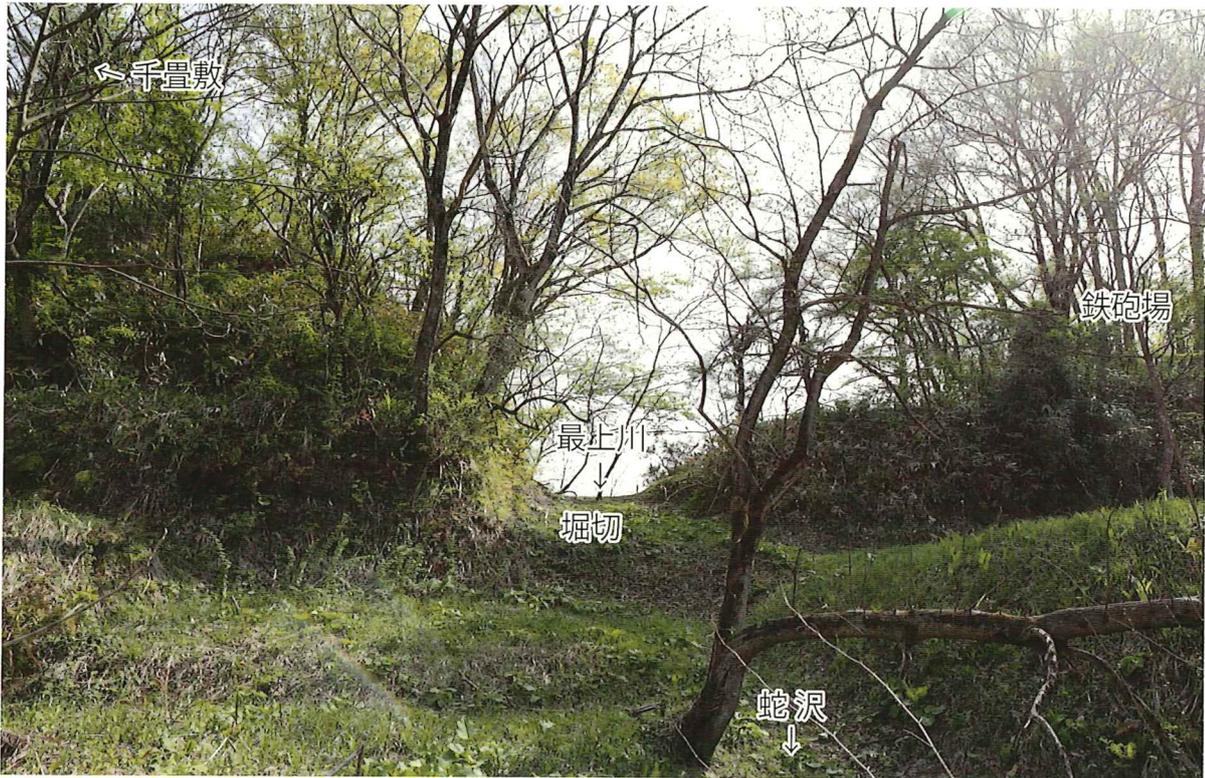
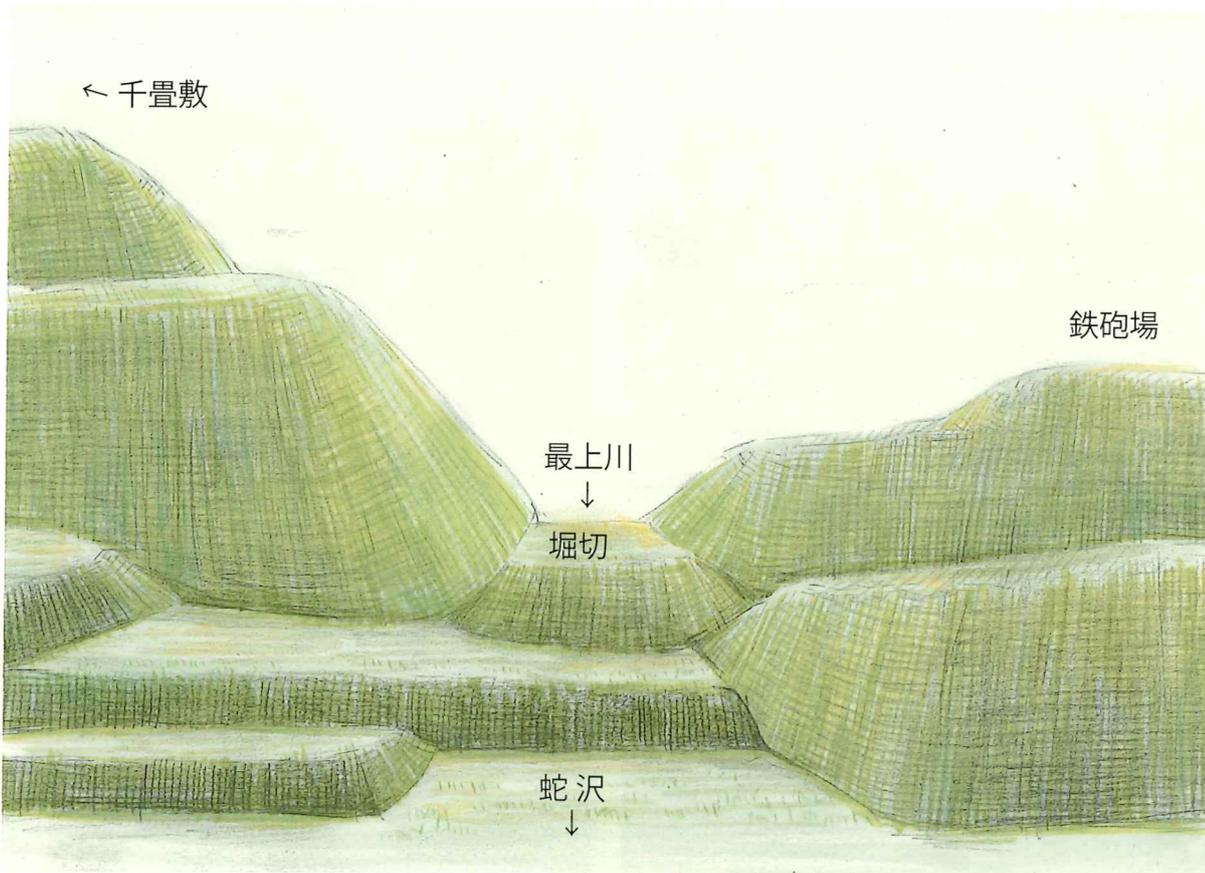
視点場⑯「堀切」地形のイメージ

(現況)

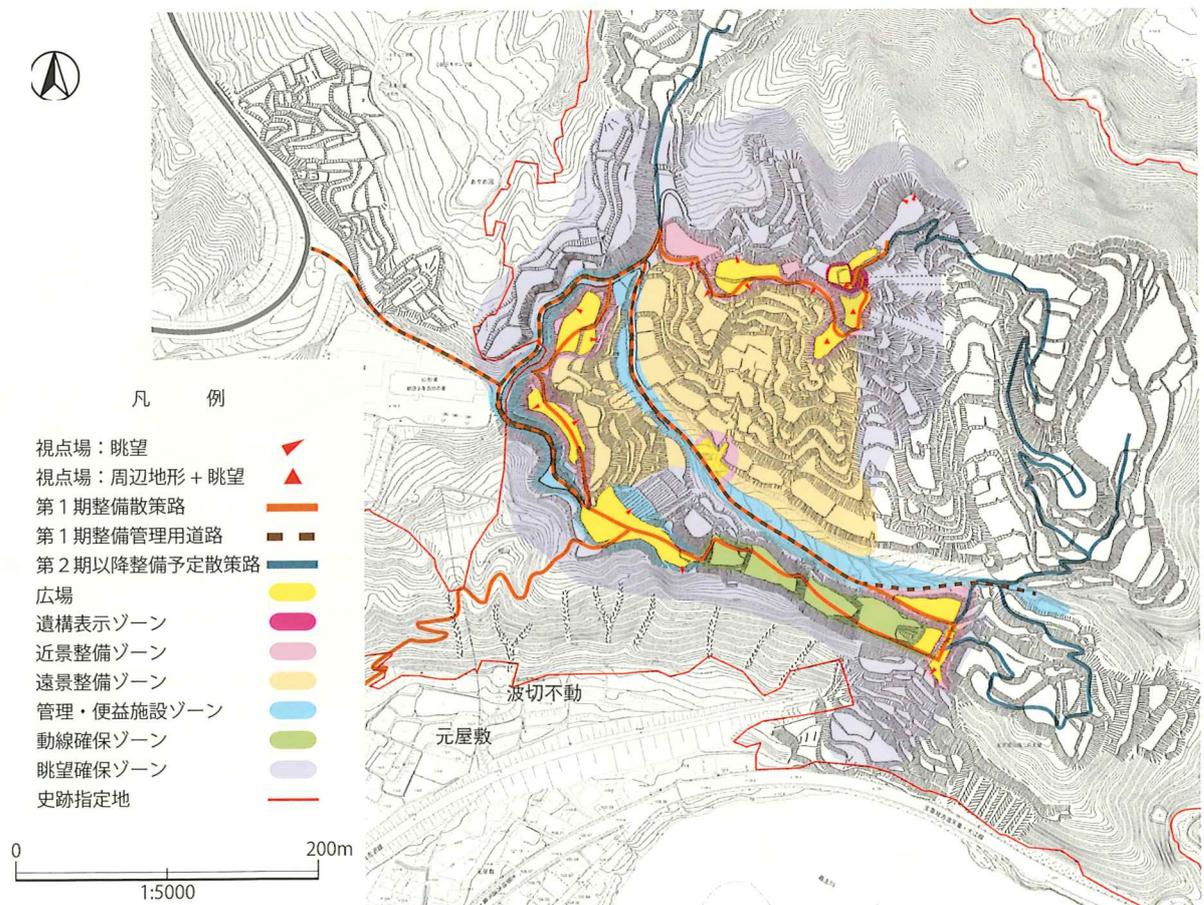
図4 ゾーニング図

眺望を確保し城の地形を顕在化するために、樹木の伐採を行う。

城の地形を明確にするため、遺構の表示を予定する山頂「八幡座」周辺は、一部を除いて樹木を伐採する（遺構表示ゾーン）。

「八幡座」への散策路が通る曲輪群は切岸や城道が良好に残っているため、一部の広葉樹を除いて樹木を伐採し、地形を明らかにする（近景整備ゾーン）。城跡の地形が良好に残る「八幡平」から土橋を経て北へ伸びる曲輪、発掘調査で城道とみられる遺構を検出した八幡座地区谷部の登り口や千畳敷西側の堀切なども、散策路や広場付近の地形が見えるように樹木を伐採する（近景整備ゾーン）。

一方で、楯山公園や「八幡平」から城の中核をなす「八幡座」周辺の曲輪群を望めるように、「八幡座」の南から西に広がる丘陵部と谷部ではスギやクルミなどの高木を中心に樹木を伐採、整理する（遠景整備ゾーン）。同様に、「八幡座」への散策路から「八幡平」東側の曲輪群を望むことができるように眺望を阻害する樹木を伐採、整理する（遠景整備ゾーン）。

また、城跡の内から外を望む眺望環境を良好に保つため、城の立地を示す最上川や周辺の楯跡、月山や朝日連峰が望めるように、眺望を阻害している一部の高木を伐採する（眺望確保ゾーン）。

便益施設を設置する楯山公園や管理用道路を整備する蛇沢沿いは、便益施設や管理道路の利用に支障がないように草木を整理、管理する（管理・便益施設ゾーン）。

楯山公園から堀切へ至る尾根上に造られた曲輪群は、散策路の通行が可能となる程度に草木を刈り払う（動線確保ゾーン）。その際、数箇所最上川が望めるようにする。

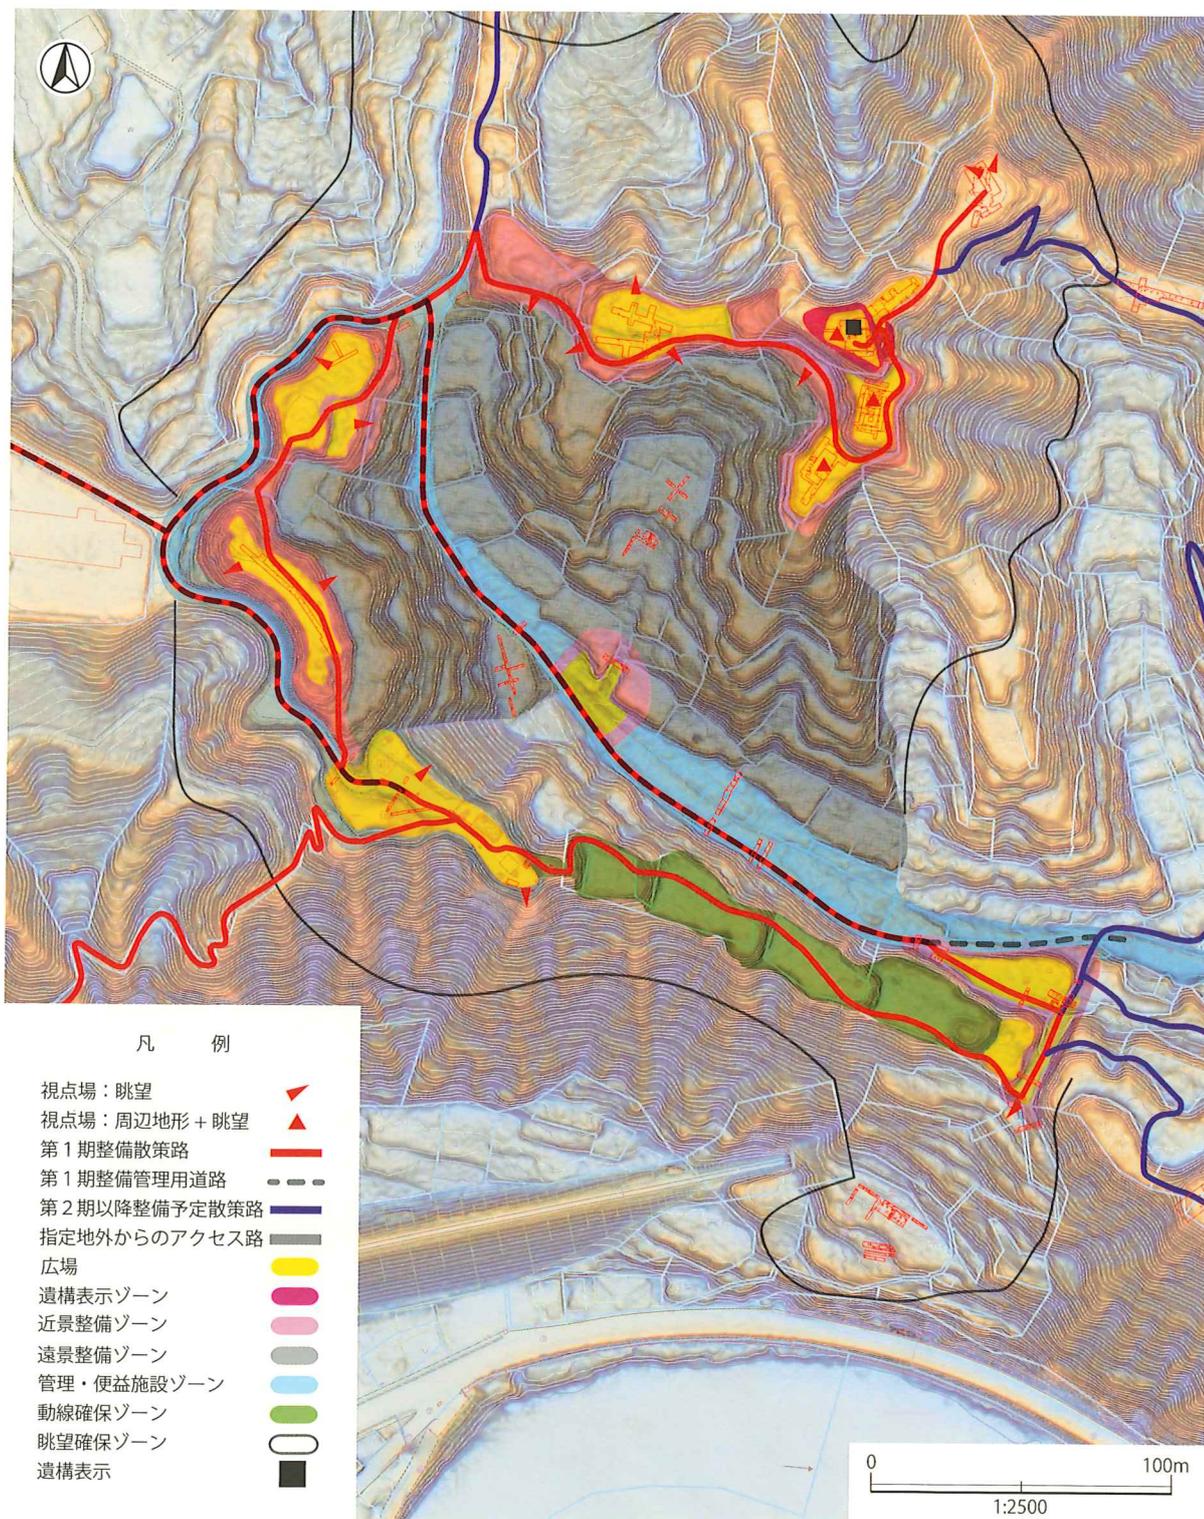
図5 ゾーニング図（陰陽図）

また、整備対象地全域において、枯損木など危険な樹木は伐採を行う。

整備後は、高木の伐採により日当たりが良くなり草本の繁茂が進むことや、湿気を好む植物が減少することが予想されるため、伐採箇所はシャガやササなど背丈が高くならずに一定の高さで地形を覆う草本が地表を覆うように配慮する。

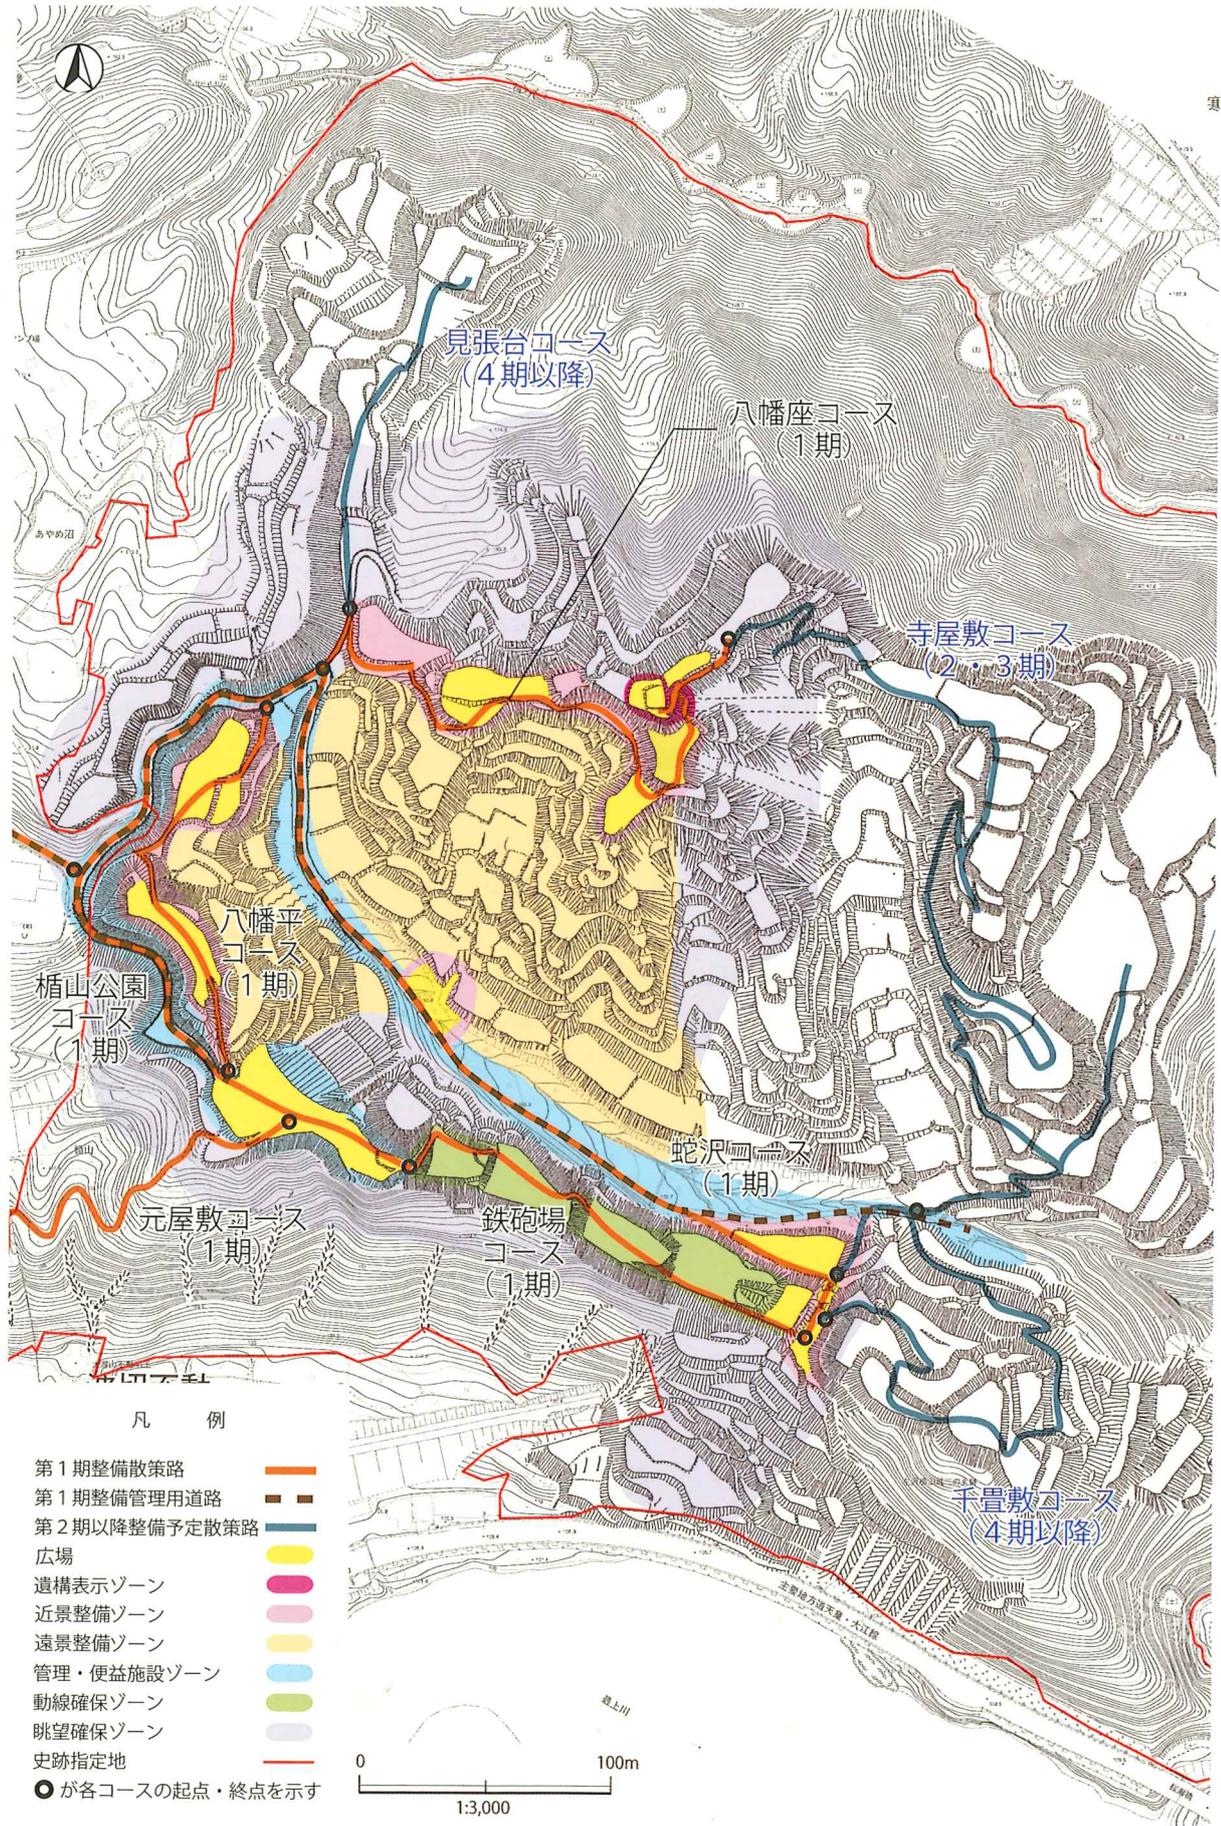
図6 全体動線計画図

第1期保存整備では、楯山公園から「八幡平」と、蛇沢上流を經由して山頂「八幡座」へ至るルート、蛇沢沿いに下って堀切に至り、堀切から尾根を登って楯山公園に到着するルートなどを動線とし、来訪者が歩けるように散策路を整備する（図6 全体動線計画図）。

第1期で整備する散策路は、元屋敷からのアクセス路「元屋敷コース」、蛇沢南側の丘陵に位置する「楯山公園コース」「八幡平コース」「鉄砲場コース」、蛇沢沿いの「蛇沢コース」、蛇沢北側丘陵に位置する「八幡座コース」とする。

このうち「楯山公園コース」「蛇沢コース」は管理用道路を兼ねることとし、管理や緊急車両の通行を想定した舗装（アスファルト・カラー）または砂利敷きとする。その他のコースは徒歩のみの通行を想定し、必要に応じてウッドチップを敷いて階段や手すりを設置する。なお、散策路は基本的に現況の地形を生かすが「ゴホンマル」から「八幡座」へ登る道は、調査で確認した虎口の形状を元に道を整備する。それ以外の場所は、できるだけ現在の地形を改変しないよう努める。

第1期整備後は、蛇沢南側の丘陵では尾根上を通る「八幡平コース」「楯山公園コース」「鉄砲場コース」と沢沿いの「蛇沢コース」を通して周回が可能となる（図6）。しかし、蛇沢北側の丘陵では、「八幡座コース」で山頂「八幡座」へ登った後同じ道を引き返すことになる。「八幡座」から城跡東部の「寺屋敷」方面への動線は、現時点は史跡の保存と安全な散策路設置を両立させることが難しいことから今後調査を進め、第2期（寺屋敷上部曲輪～蛇沢間のルート）、第3期（寺屋敷付近）に「寺屋敷コース」付近の整備を計画する。さらに最上川に面した「千畳敷」を周回する「千畳敷コース」などを第4期以降に継続的に整備してゆき、いずれは、史跡内を周回できるような整備を計画する（図6）。

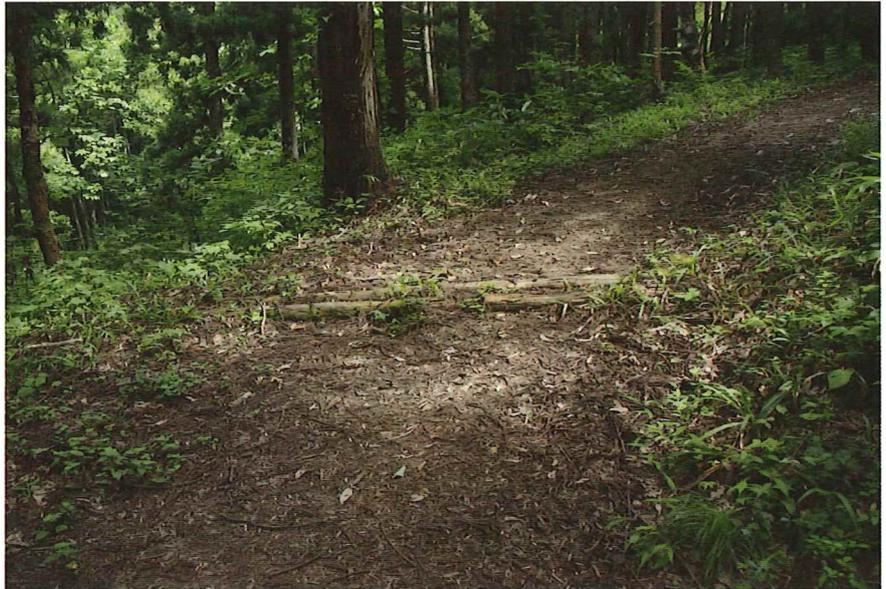
散策路設置例 2
延沢城跡
(山形県尾花沢市)
四角い石を設置、オフロードバイクなどの進入を防ぐ

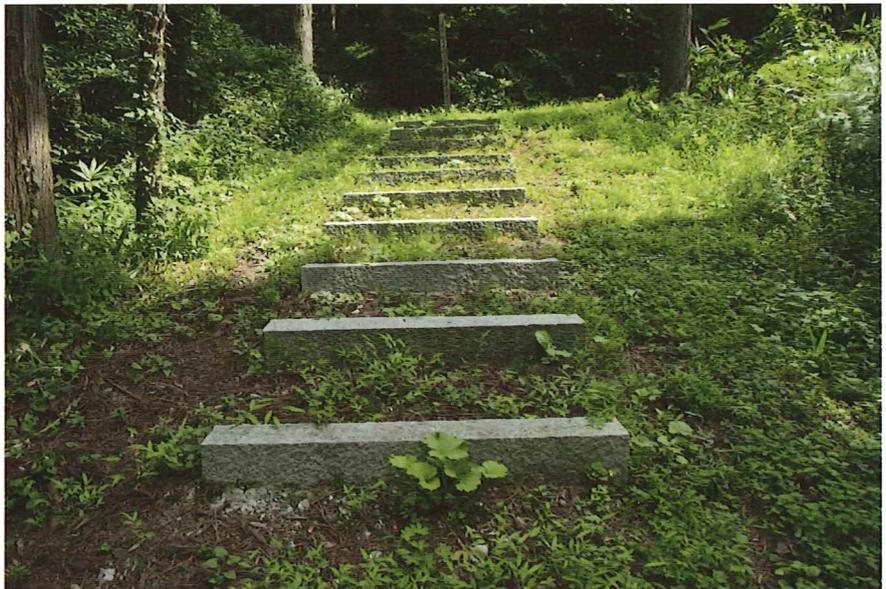
散策路設置例 3
金山城跡
(群馬県太田市)
路肩に木材を設置

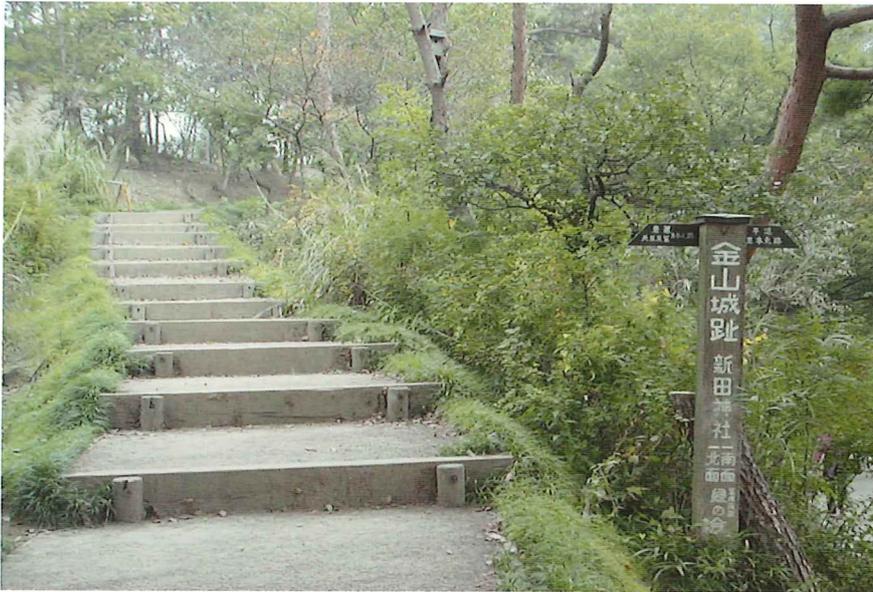
散策路設置例 4
金山城跡
(群馬県太田市)
木材による階段を設置

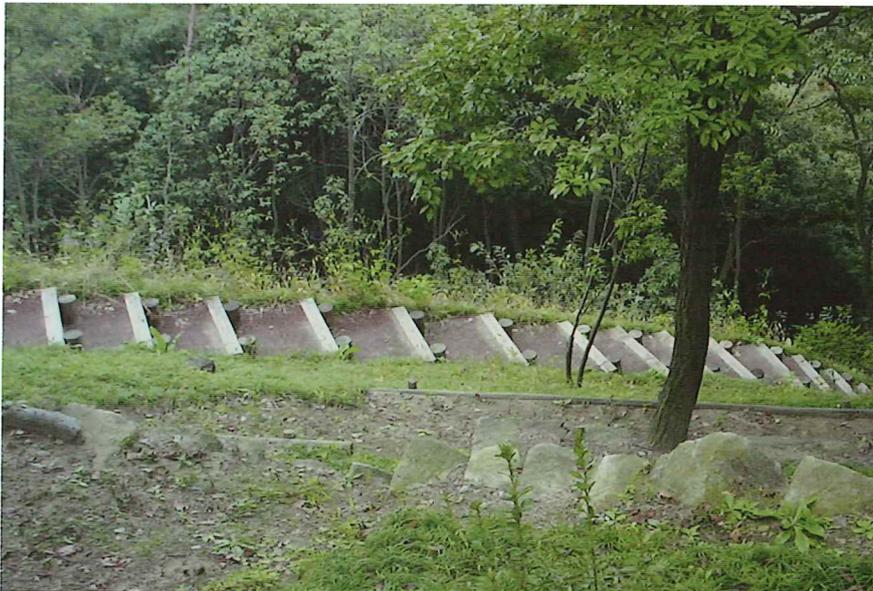
散策路設置例 5
金山城跡
(群馬県太田市)
路面は人工的な素材を使用

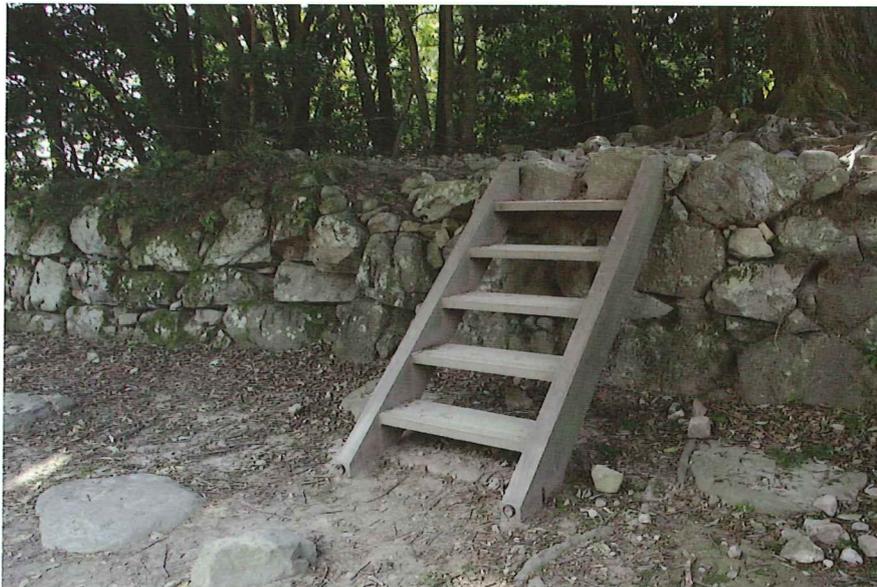
階段設置例 6
安土城跡
(滋賀県近江八幡市)
木製の階段を設置

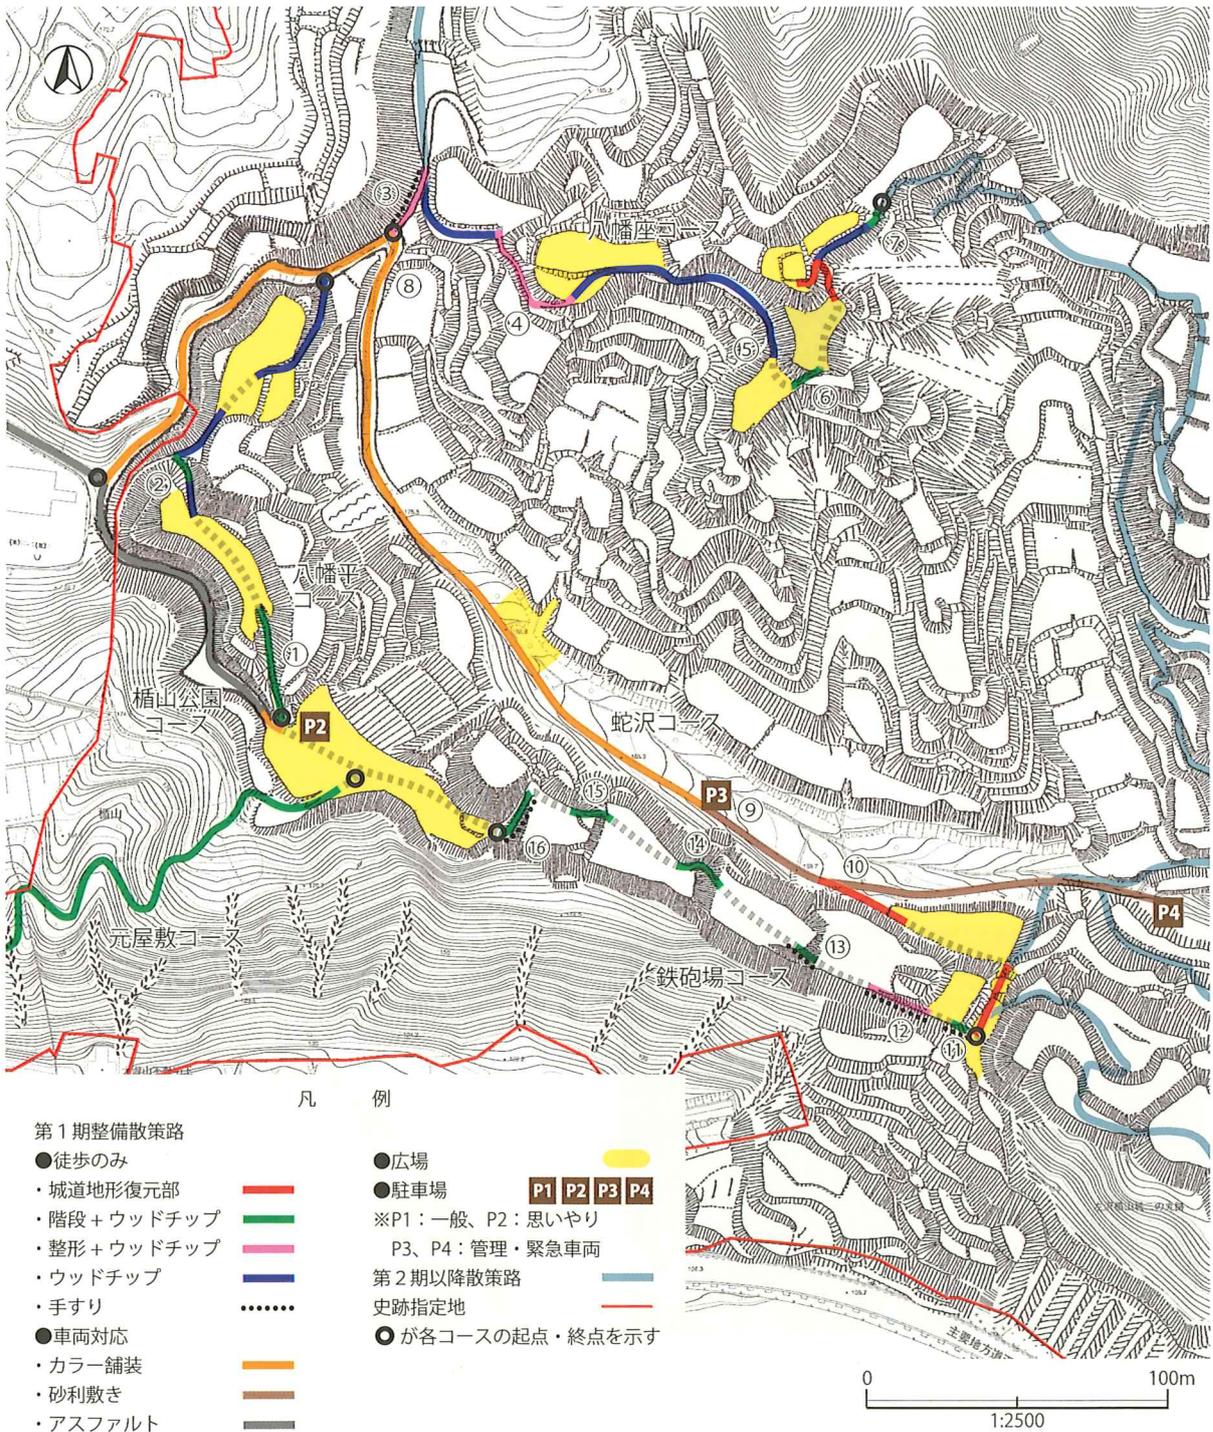
図7 階段・手すり等の設置箇所

散策路の整備予定地には、安全性の観点から階段や手すりの設置が必要な場所が存在する（図7）。しかし本来、山城は敵が攻め難いような工夫がされていて、楽に歩き回ることができるように造られたものではない。このため、遺跡の保存上問題ない場所を選び、地山の掘削を極力抑えるなど配慮をしたうえで階段の設置などを行うこととする。

また、大江氏が早い時期に拠点を設けていた最上川方面を望める八幡平コースの曲輪（図3の視点場⑤）や月山や葉山を望むことができる曲輪（図3の視点場⑩）、「ゴホンマル」（図3の視点場⑬）など散策路上の要所となる曲輪は、広場として曲輪の平場全域を歩き回ることができるように刈り払いを行う（図7）。

※①～⑬は p48～53 の現況写真及び整備イメージの位置を示す。又、凡例の色分けは p48～53 の整備イメージ図の着色と対応する。

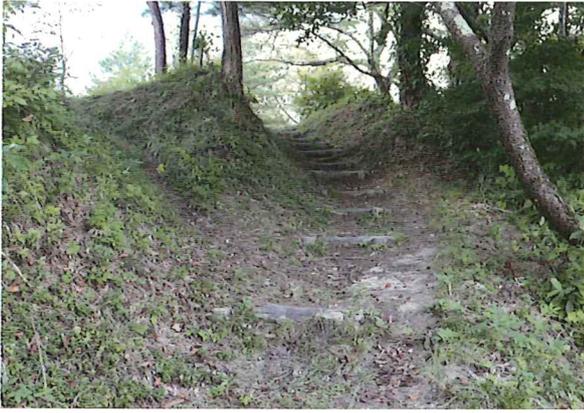
①八幡平コース現況

①八幡平コース：楯山公園から「八幡平」への登り道は、現在擬木による階段が設置されている。今回の整備ではこの階段を更新し、他の場所に新設する階段と同等の素材、形状の階段を整備する（図7の①、緑色部分）。

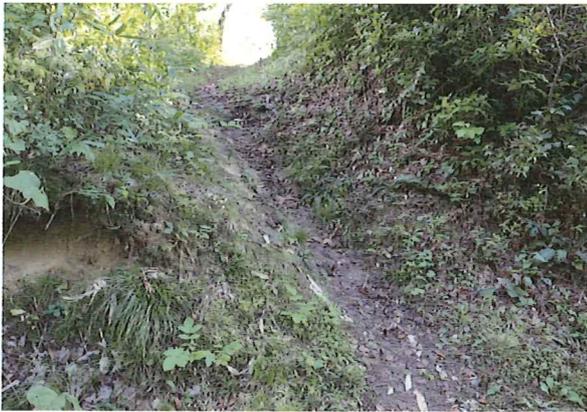
②八幡平コース現況

②八幡平コース：「八幡平」から土橋へ下る道の急傾斜部は、一部岩盤が露出して地面が濡れているときは滑って危険である。整備時には傾斜部に階段を設置し安全確保を図る（図7の②、緑色部分）。

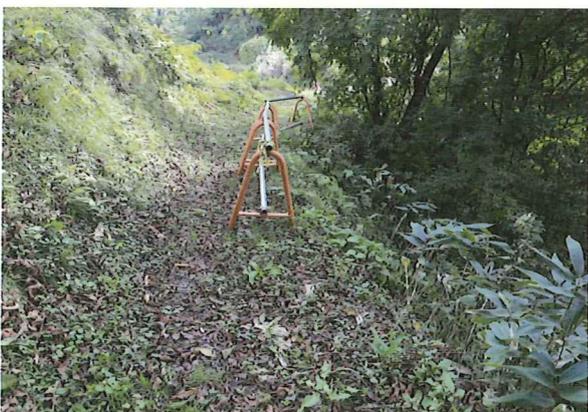
③八幡座コース現況

③八幡座コース：「八幡座」登り口に至る道では、平成25年度の豪雨災害で路肩が崩れたため、現在バリケードを設置して安全確保を図っている。整備では路肩側に柵を設置するとともに、山側に排水路を設置するなど路肩の崩壊が進まないような対策を講じる（図7の③桃色部分）。
