史跡左沢楯山城跡 第1期整備計画書

2017年3月

大江町教育委員会

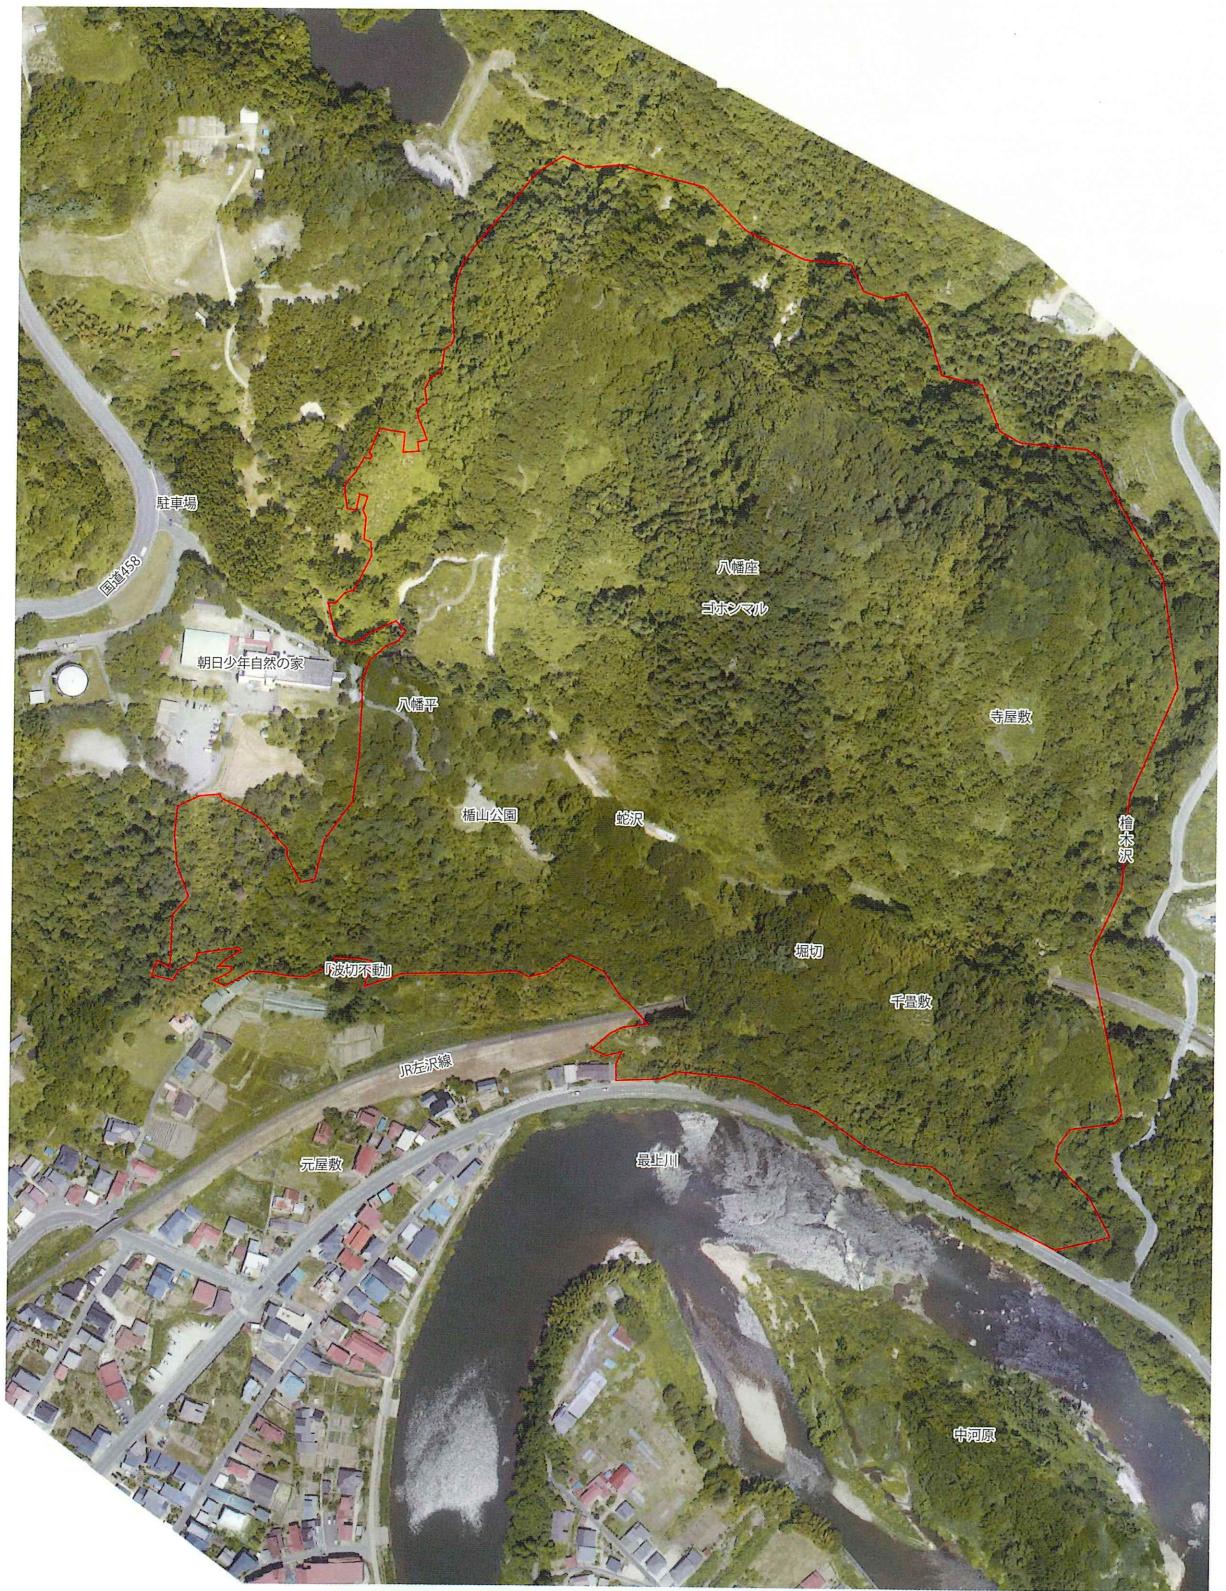
左沢楯山城跡航空写真（上が北）

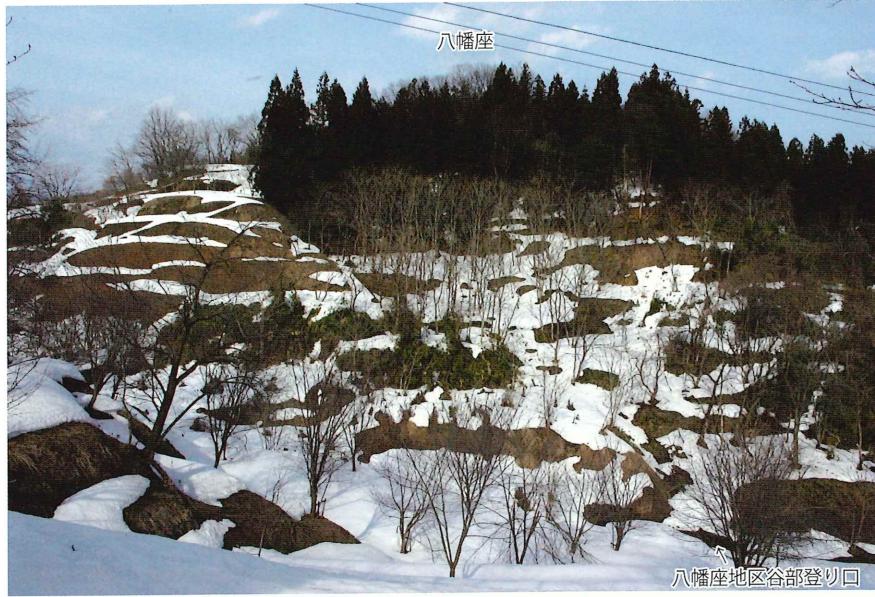
雪解け期の左沢楯山城跡 1
(曲輪の平らな部分に雪が残る)

- ・ 災害復旧工事の報告書に掲載した写真のように斜面に積もった雪が先に溶けて平場と道に雪が残る。この雪解け期の姿を参考に事業を進め、整備後はこのような景観が見られるとよい。
- ・ 雪解けの時期に現況写真を撮影するとよい。植生について、樹木を伐採すると下草が茂ってくる。
- ・ 樹木の伐採については現場で確認する必要がある。植林は間伐、雑木林は除伐などが考えられるが、生えている木の年代によって扱いが異なる。本来、お城ないものを優先的に切るべきである。早急に対応が必要な課題として、枯損木、風倒木が多く見られる。景観がよくないので対処すべきである。
- ・ 県外の方が来ると、城跡の下から見上げそこに何かあると思って楯山に上って行く。外から城を見た姿や城から外を眺めた姿も考える必要があるのではないか。たとえば楯山公園や八幡座から外を見た姿や、城外の下方から見て「八幡座」に櫓が見えるなどが考えられる。また、外から見るとすると史跡指定地外の愛宕神社 や鳥居の登り口も一体として考えるべきである。植生については、伐採して芝で覆うだけではなく、新たに木を植えて歩いて楽しめるようにするのはどうか。
- ・ 各視点場から広角レンズで撮影を行い除去する樹木を選ぶとよい。また、櫓があるといいのではないか。
- ・ 左沢駅などにも左沢楯山城跡に行きたくなるような全体の案内があるとよい。史跡保存の観点からは、散策路が崩れないようにする配慮が必要である。
- ・ 樅山公園から最上川を眺める視点が必要。草を刈っても夏に伸びて地形が見えなくなることもあるので、通年を通してどのように整備するのかを考えるべき。地被類についてはシャガや笹など、背が高くない植物を増やすとよい。

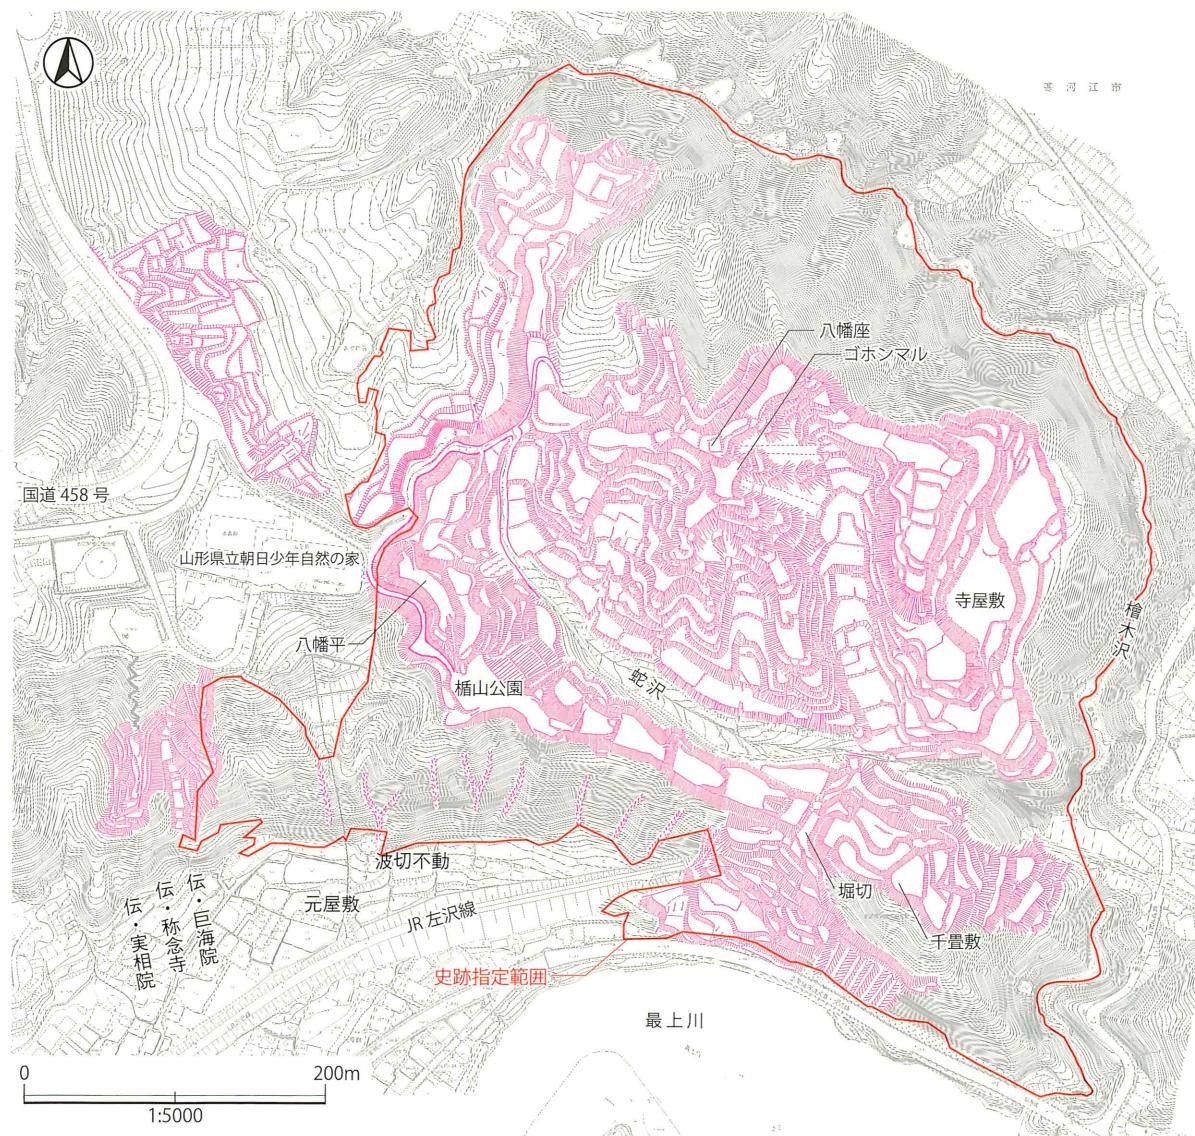
史跡左沢楯山城跡 繩張図

城は自然の沢「蛇沢」を取り込んでおり、この沢で大きく南北に分けることができる。蛇沢北側の丘陵には城の最頂点「八幡座」があり、「八幡座」とその周辺の曲輪が城の中心であったと考えられる。「八幡座」は面積が10m²程度の小規模な曲輪で、発掘調査では2間四方の井戸櫓とみられる建物が検出された。また、「八幡座」の一段下に「ゴホンマル」と呼ばれる曲輪があり、発掘調査では曲輪全体を利用して建てられた主殿とみられる建物跡が確認されている。

蛇沢の南側には、楯山公園から東に伸びる尾根の上に曲輪が連なり、堀切で東西に分断される。堀切の底には最上川から城内へ至る登城路が通っており堀切南側の曲輪では最上氏の時代に整備されたとみられる建物遺構が確認されている。また、堀切東側には「千畳敷」と呼ばれる曲輪があり、発掘調査で物資の倉庫とみられる建物跡が見つかっている。

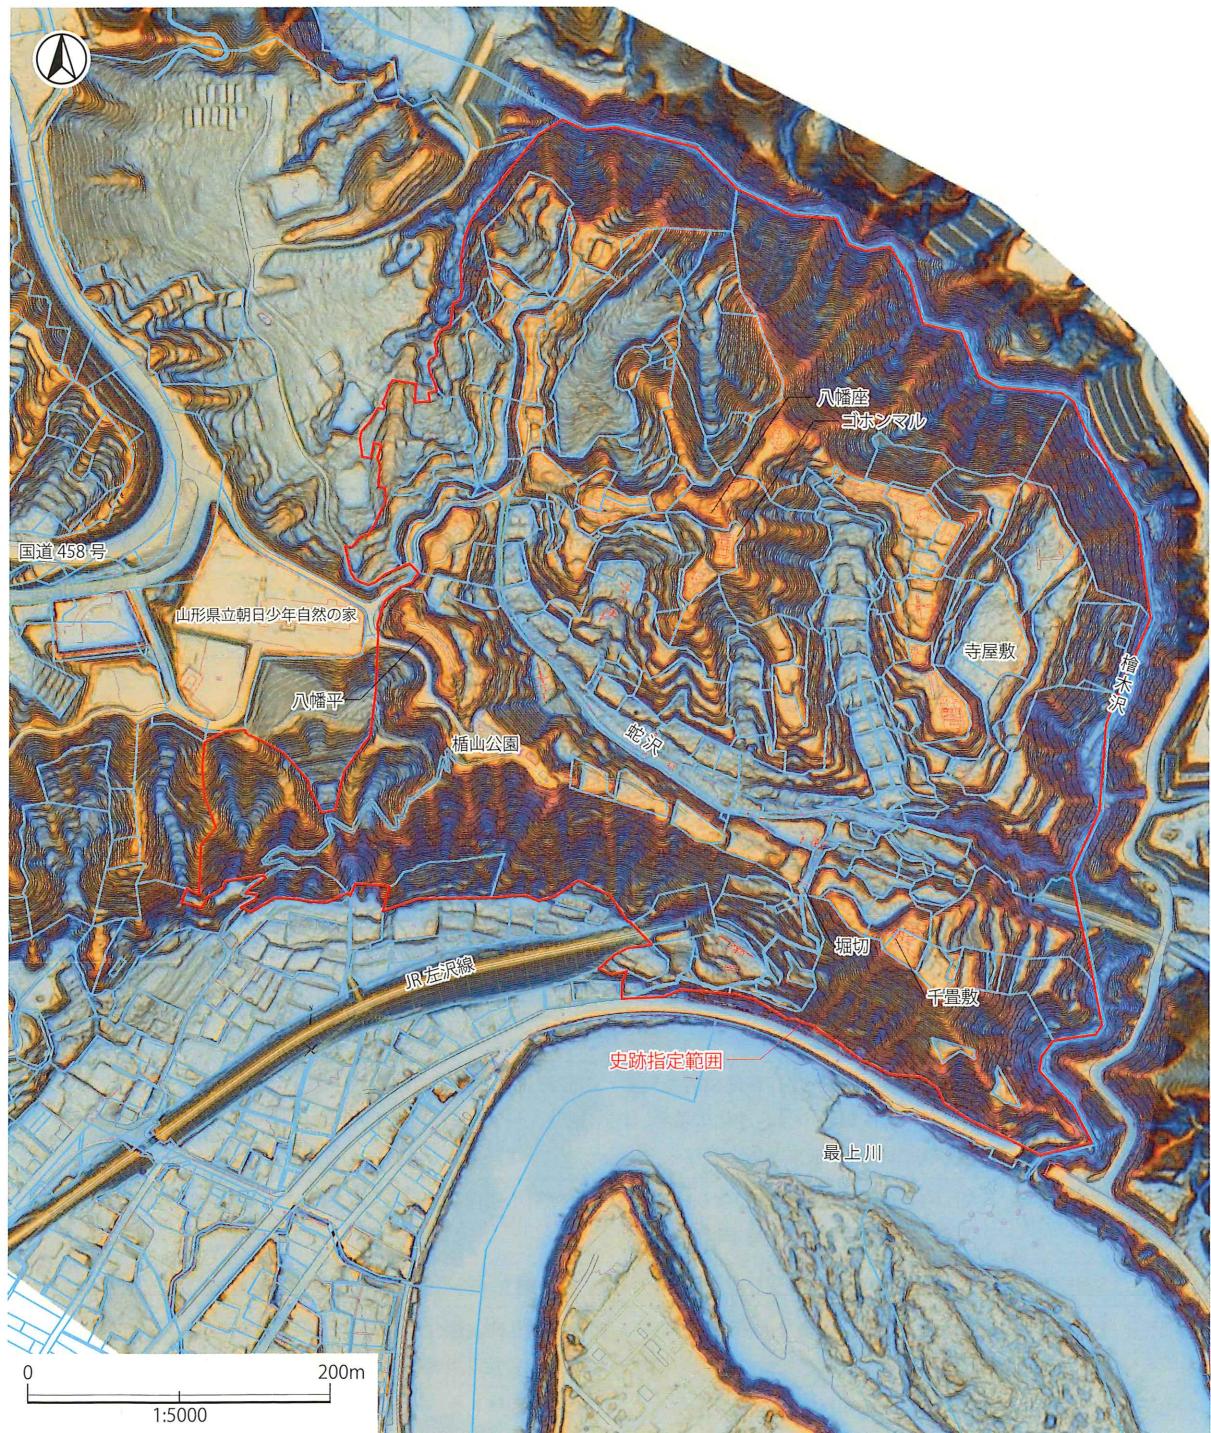
史跡左沢楯山城跡 陰陽図・地形図（発掘調査位置図）
